Ako vymeniť ozubený
klinového na **SEAT Ibiza**
III Hatchback (6L) –
návod na výmenu

VÝMENA: OZUBENEHO KLINOVÉHO REMEŇA – SEAT IBIZA III HATCHBACK (6L). NÁSTROJE, KTORÉ BUDETE POTREBOVAŤ:

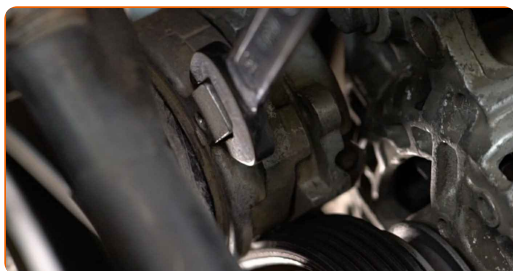
- 1 Otvorte kapotu.
- 2 Na ochranu laku a farby a plastových prvkov auta použite ochranné kryty na blatníky.
- 3 Zdvihnite auto pomocou zdviháka alebo ho umiestnite nad montážnu jamu.
- 4 Do strany vytláčte napínaciu remenicu ozubeneho klinového remeňa. Použite kombinačný kľúč č.16.

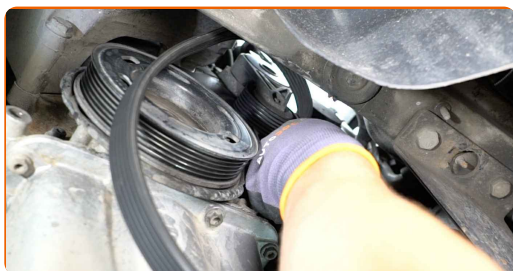
- 5 Odstráňte ozubený klinový remeň.

- Skontrolujte stav napínacej remenice a remenice kľukového hriadeľa. V prípade potreby ich vymeňte.

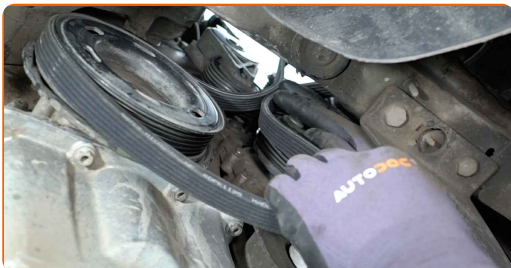
7 Nainštalujte ozubený klinový remeň.

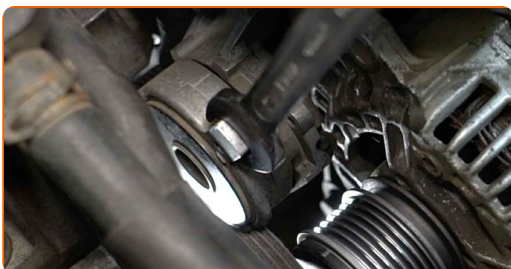
8 Do strany vytlačte napínaciu remenicu ozubeného klinového remeňa. Použite kombinačný kľúč č.16.

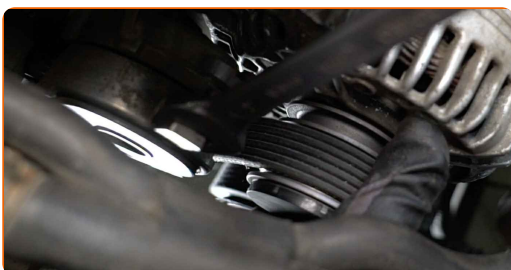
9 Nasadte ozubený klinový remeň na napínaciu remenicu.

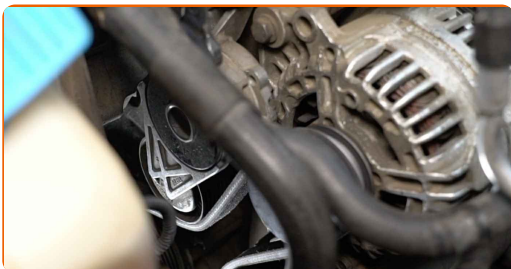
10 Vráťte napínaciu remenicu do svojej pôvodnej polohy.

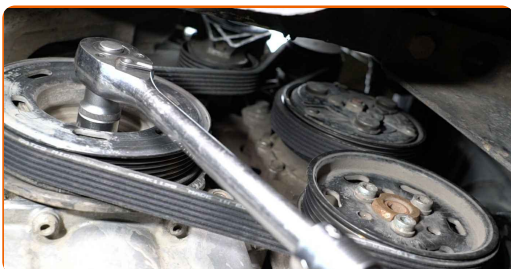
- 11** Niekoľkokrát otočte kľukovým hriadeľom pre kontrolu, či nový drážkovaný klinový remeň pracuje správne. Použite nástavec č.19. Použite ráčňový kľúč.

- Uistite sa, že ozubený klinový remeň je pevne usadený na všetkých kladkách.
- Uistite sa, že ozubený klinový remeň je správne napnutý.
