Ako vymeniť ozubený
klinového na **SEAT**
Alhambra (7V8, 7V9) –
návod na výmenu

VÝMENA: OZUBENEHO KLINOVÉHO REMEŇA – SEAT ALHAMBRA (7V8, 7V9). NÁSTROJE, KTORÉ BUDETE POTREBOVAŤ:

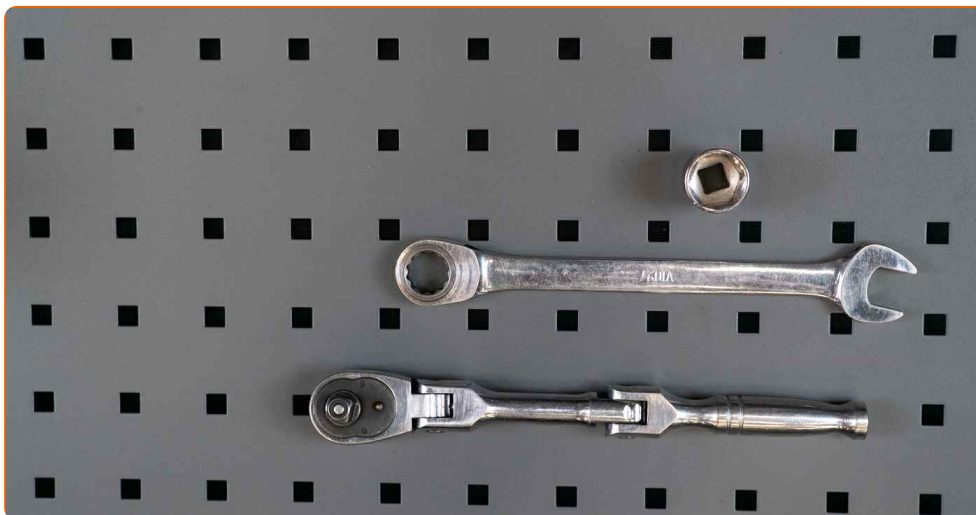
- Kombinačný kľúč č.16
- Ráčňový kľúč
- Nástavec č. 19
- Chránič blatníka

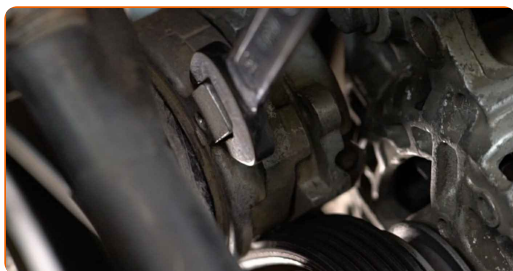
- 1 Otvorte kapotu.
- 2 Na ochranu laku a farby a plastových prvkov auta použite ochranné kryty na blatníky.
- 3 Zdvihnite auto pomocou zdviháka alebo ho umiestnite nad montážnu jamu.
- 4 Do strany vytlačte napínaciu remenicu ozubeneho klinového remeňa. Použite kombinačný kľúč č.16.

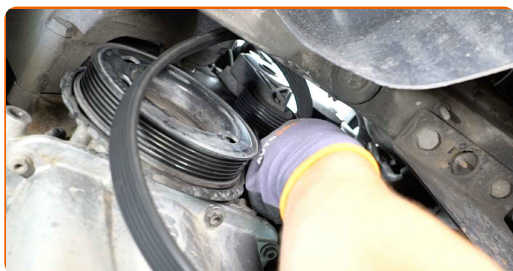
- 5 Odstráňte ozubený klinový remeň.

- Skontrolujte stav napínacej remenice a remenice kľukového hriadeľa. V prípade potreby ich vymeňte.

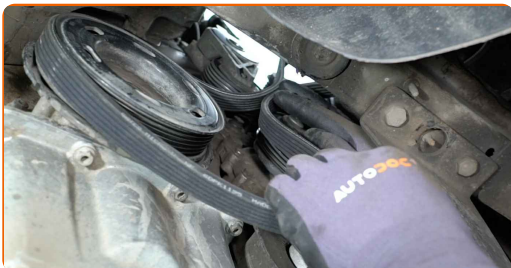
7 Nainštalujte ozubený klinový remeň.

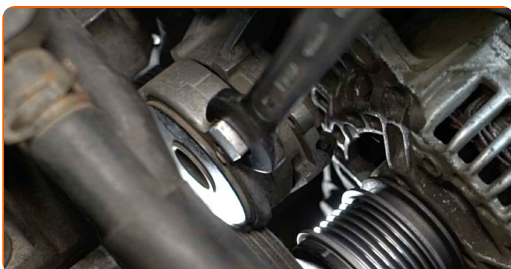
8 Do strany vytlačte napínaciu remenicu ozubeného klinového remeňa. Použite kombinačný kľúč č.16.

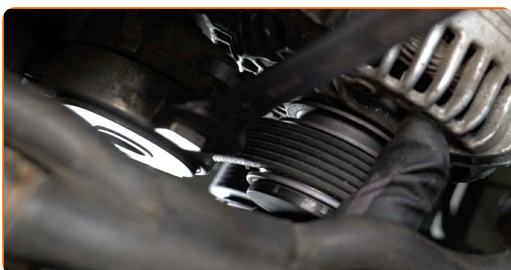
9 Nasadte ozubený klinový remeň na napínaciu remenicu.

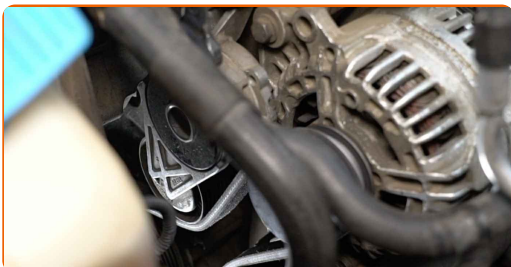
10 Vráťte napínaciu remenicu do svojej pôvodnej polohy.

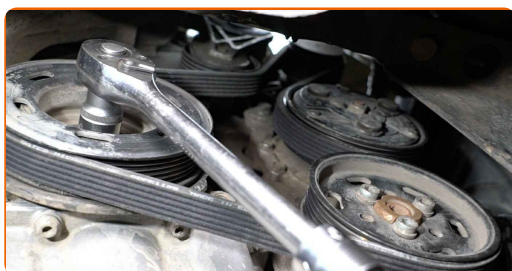
- 11** Niekoľkokrát otočte kľukovým hriadeľom pre kontrolu, či nový drážkovaný klinový remeň pracuje správne. Použite nástavec č.19. Použite ráčňový kľúč.

- Uistite sa, že ozubený klinový remeň je pevne usadený na všetkých kladkách.
- Uistite sa, že ozubený klinový remeň je správne napnutý.
